**ОХРАННОЕ ОБЯЗАТЕЛЬСТВО ПОЛЬЗОВАТЕЛЯ
объекта культурного наследия, включенного в единый государственный
реестр объектов культурного наследия (памятников истории и культуры)
народов Российской Федерации**

Хойский историко-архитектурный комплекс: Башня жилая № 1

АКТ ТЕХНИЧЕСКОГО ОСМОТРА

ОБЪЕКТА КУЛЬТУРНОГО НАСЛЕДИЯ, «ХОЙСКИЙ ИСТОРИКО-АРХИТЕКТУРНЫЙ КОМПЛЕКС: «БАШНЯ ЖИЛАЯ № 1», С ПЕРЕЧНЕМ МЕРОПРИЯТИЙ ПО ЕГО СОХРАНЕНИЮ.

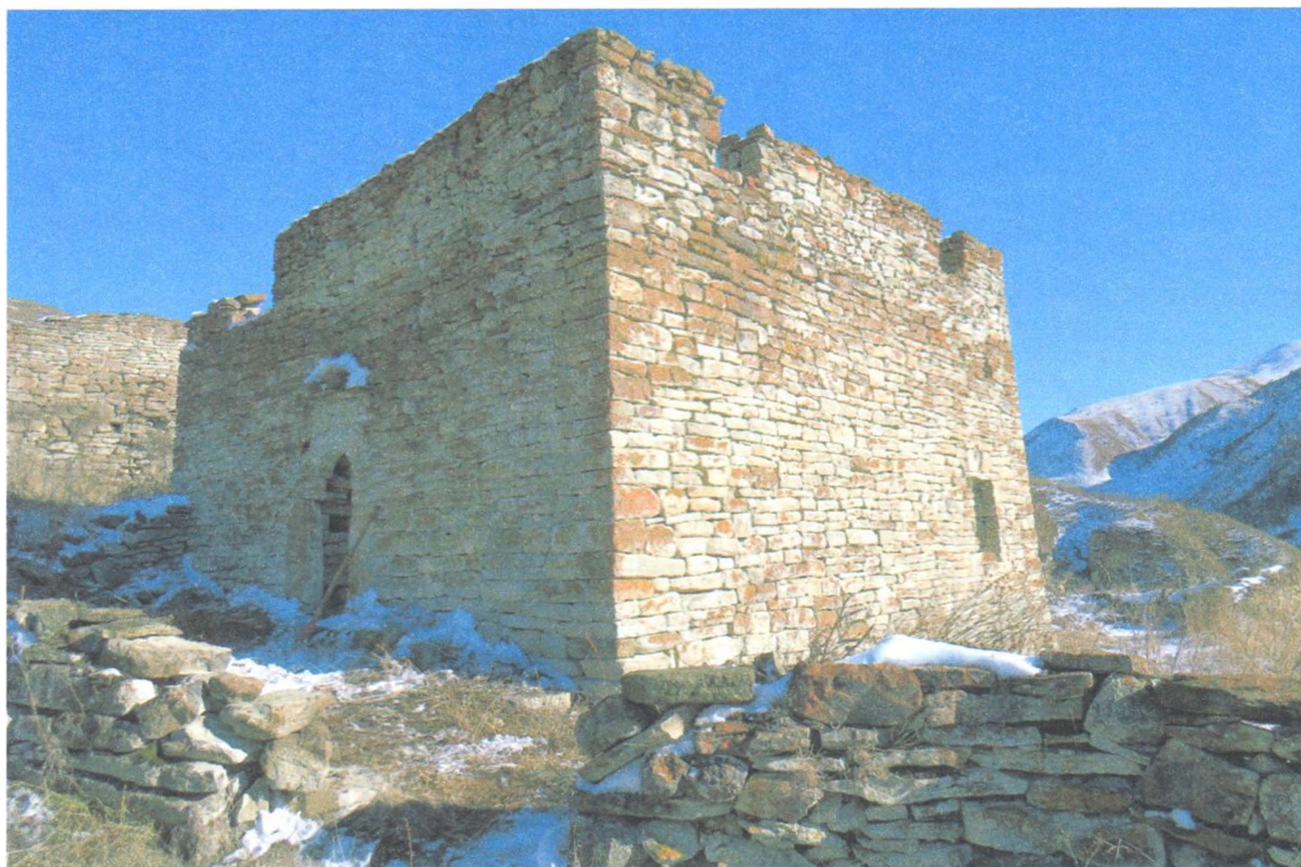
11.11.2014

Башня жилая № 1

XIV-XVI вв.

К особенностям, составляющим предмет охраны объекта культурного наследия регионального значения «Башня жилая № 1», подлежащим обязательному сохранению относятся - градостроительная характеристика здания, участвующего в формировании застройки исторического комплекса с. Хой; - местоположение, габариты, конфигурация дверного и оконных проёмов здания; - материал капитальных стен:камень-песчаник; материал покрытия - сланцевые плиты: - интерьер башни: замковые - угловые камни; расширение проемов изнутри в виде стрельчатой арки; - размеры, форма и расположение окон и дверей: в западном фасаде на уровне 1-го этажа прорезан входной проем: на расстоянии 3,35 м. от правого угла ширина проема - 0,8 м, высота - х 1,70 м, толщина стены - 0,70 м. На

южной стене на уровне 1-го этажа на расстоянии 1,35 м от правого угла, на высоте 1,50 м от основания расположен прямоугольный оконный проем (0,85 x 0,60 м.), на этой же стене на уровне 2-го этажа устроены два оконных проема, размеры башни: длина - 8,0 м, ширина - 7,8 м; - техника кладки: разноразмерные, обработанные камни на известковом растворе; - культурный слой, в пределах границ территории объекта.
