**Об утверждении охранного обязательства
на объект культурного наследия регионального значения**

Хойский историко-архитектурный комплекс: Башня жилая № 1

АКТ ТЕХНИЧЕСКОГО ОСМОТРА

ОБЪЕКТА КУЛЬТУРНОГО НАСЛЕДИЯ, «ХОЙСКИЙ ИСТОРИКО-АРХИТЕКТУРНЫЙ КОМПЛЕКС: «БАШНЯ ЖИЛАЯ № 1», С ПЕРЕЧНЕМ МЕРОПРИЯТИЙ ПО ЕГО СОХРАНЕНИЮ.

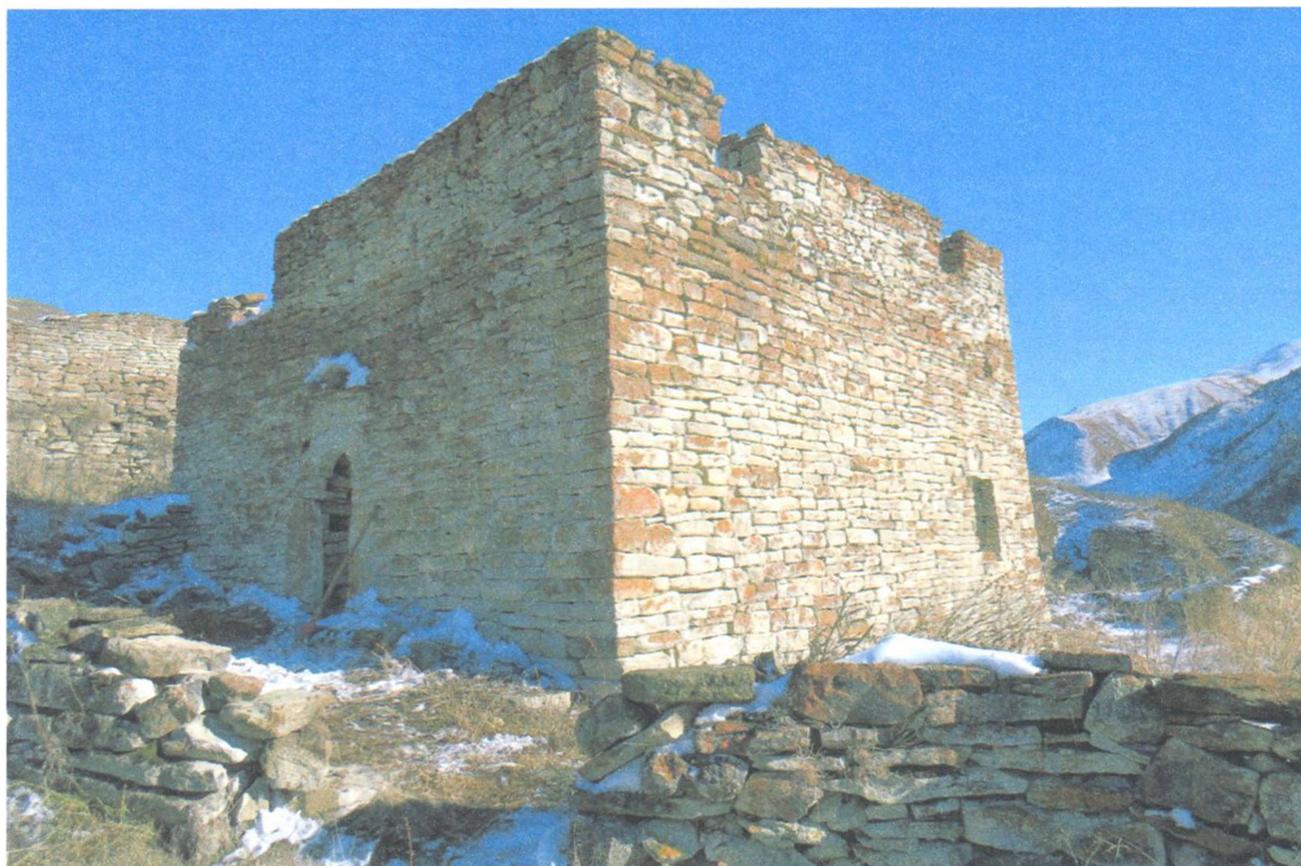
11.11.2014

Фотографическое изображение объекта культурного наследия,
за исключением отдельных объектов археологического наследия,
фотографическое изображение которых вносится на основании решения
соответствующего органа охраны объектов культурного наследия

К особенностям, составляющим предмет охраны объекта культурного наследия регионального значения «Башня жилая № 1», подлежащим обязательному сохранению относятся - градостроительная характеристика здания, участвующего в формировании застройки исторического комплекса с. Хой; - местоположение, габариты, конфигурация дверного и оконных проёмов здания; - материал капитальных стен:камень-песчаник; материал покрытия - сланцевые плиты: - интерьер башни: замковые - угловые камни; расширение проемов изнутри в виде стрельчатой арки; - размеры, форма и расположение окон и дверей: в западном фасаде на уровне 1-го этажа прорезан входной проем: на расстоянии 3,35 м. от правого угла ширина проема - 0,8 м, высота - х 1,70 м, толщина стены - 0,70 м. На

южной стене на уровне 1-го этажа на расстоянии 1,35 м от правого угла, на высоте 1,50 м от основания расположен прямоугольный оконный проем (0,85 x 0,60 м.), на этой же стене на уровне 2-го этажа устроены два оконных проема, размеры башни: длина - 8,0 м, ширина - 7,8 м; - техника кладки: разноразмерные, обработанные камни на известковом растворе; - культурный слой, в пределах границ территории объекта.
